# 东南·国际（A、B、C、D2 地块） 水土保持设施验收报告

2018 年 06 月

# 东南·国际（A、B、C、D2 地块）

## 水土保持设施验收报告

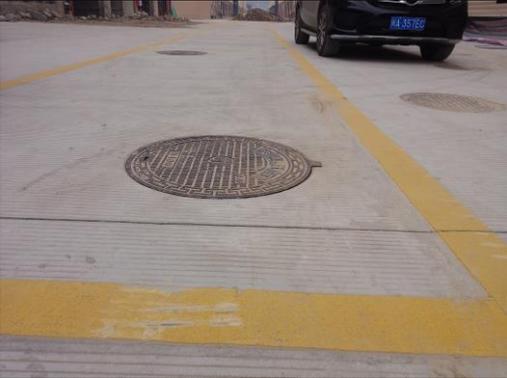
雨水井

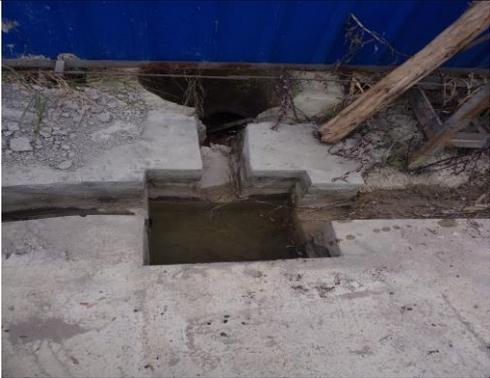
排水沟、沉沙池结合集水井

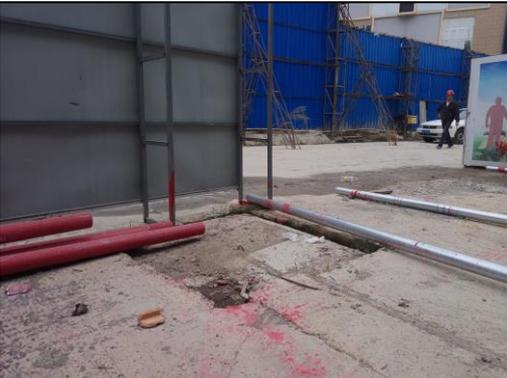
原临时措施沉沙池

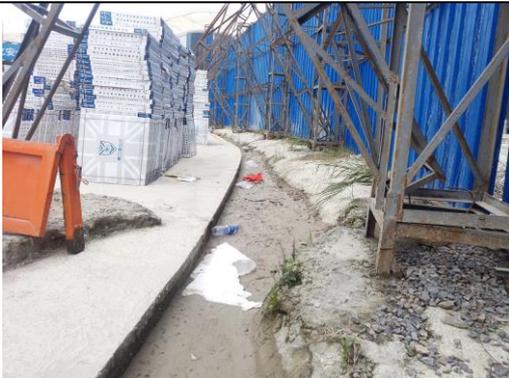
D2 地块临时土质排水沟（宽度 60cm）

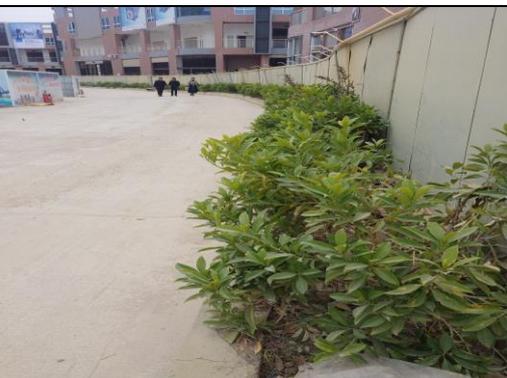
D2 地块临时绿化

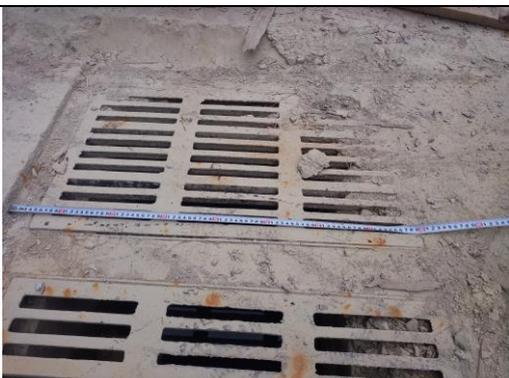
D2 地块雨水口尺寸测量

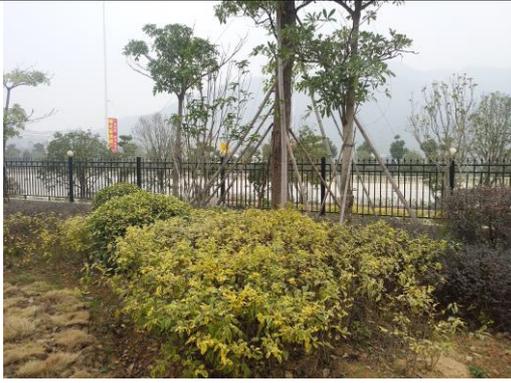
主入口北侧绿化

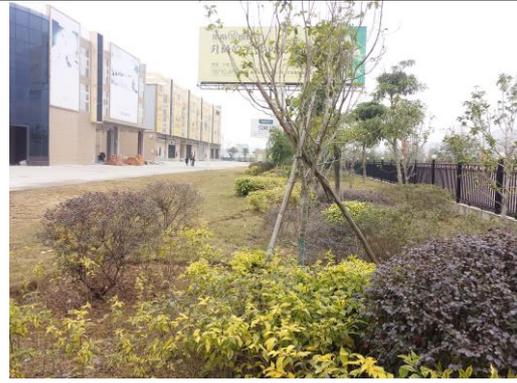
主入口北侧绿化

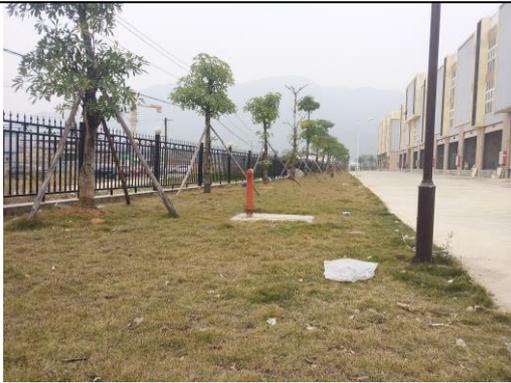
主入口南侧绿化

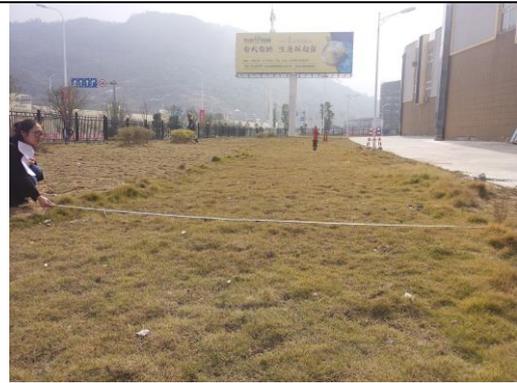
项目区南侧绿化

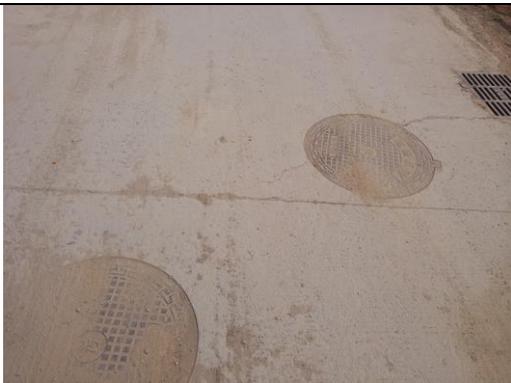
项目区雨、污水井

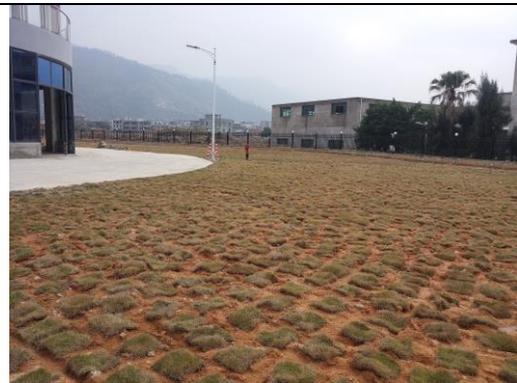
项目区西侧绿化带

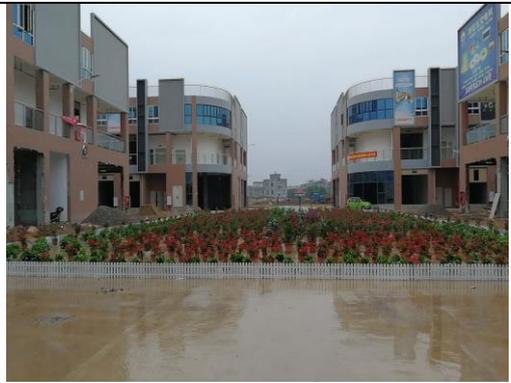
项目区广场绿化

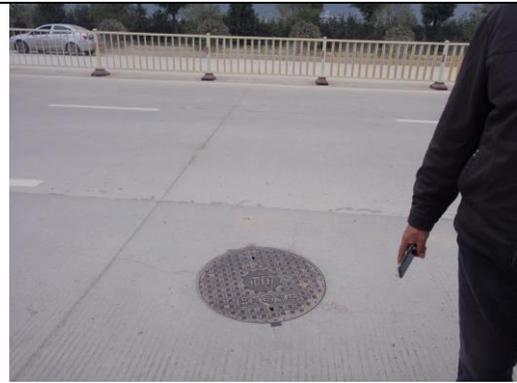
商贸大道雨水接口
